## Τεχνικές Πληροφορίες

### Ίχνη καψίματος στην επιφάνεια του συλλέκτη

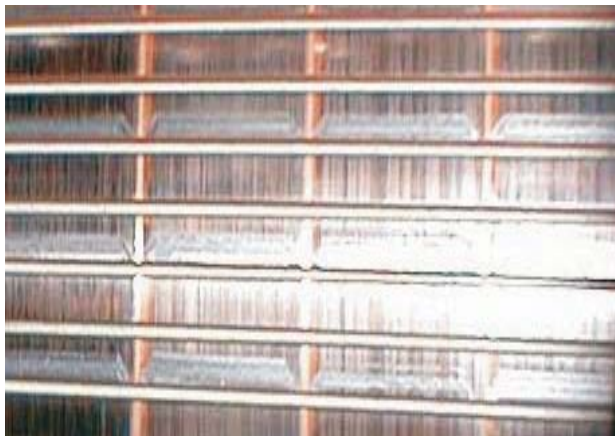
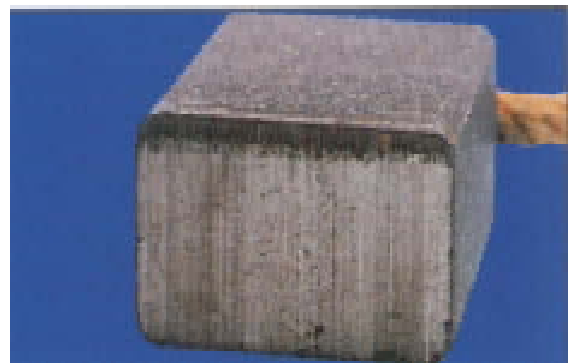
- Αυξημένοι σπινθήρες στην ψήκτρα
- σημάδια καψίματος στο πίσω άκρο της επιφάνειας επαφής της ψήκτρας
- θολούρα ή σημάδια καψίματος στη ράβδο του συλλέκτη

Αυτές οι θολούρες διακρίνονται σε μεγάλο βαθμό από όλα τα άλλα είδη θολώματος, τα οποία θα περιγραφούν στη συνέχεια: είναι κοφτερά, καλύπτουν περίπου το ήμισυ της ράβδου και είναι τραπεζοειδείς.

Θολώματα ή σημάδια καψίματος που προκαλούνται από προβλήματα μετατροπής κανονικά πρέπει να εμφανίζονται σε τακτές αποστάσεις στο πίσω άκρο των “λαμέλων” του συλλέκτη. Μερικές φορές, ανάλογα με το σχεδιασμό του ρότορα εκκαθάρισης, κάθε τρίτο, τέταρτο ή πέμπτο “λαμέλο”. επηρεάζεται.

Διορθωτικές ενέργειες σε περίπτωση προβλημάτων μετατροπής είναι:

- Έλεγχος και ενδεχομένως προσαρμογή της ουδέτερης ζώνης
- Έλεγχος και ενδεχομένως προσαρμογή των μεταξύ πόλων (μεταξύ των πόλων κενό αέρος)
- Έλεγχος της συσκευής ελέγχου
- Έλεγχος της ποιότητας της ψήκτρας
- Έλεγχος του σχεδιασμού της ψήκτρας

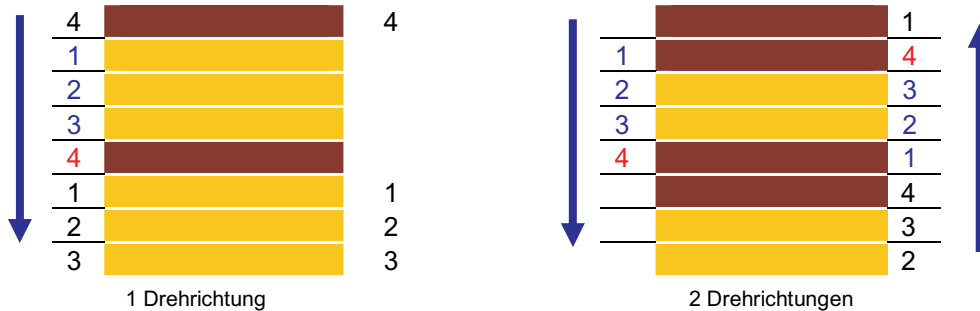
Κινητήρες δύο περιστρεφόμενων κατευθύνσεων δείχνουν δυσχρωμίες σύμφωνα με το παρακάτω σχεδιάγραμμα.

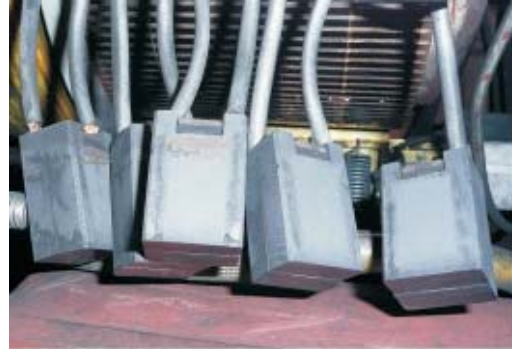
Οι σπινθηρισμοί των ψηκτρών που προκαλούνται από τους κραδασμούς δημιουργούν ένα ελαφρώς διαφορετικό πρότυπο συλλέκτη. Οι θολούρες και τα σημάδια καψίματος δεν είναι αιχμηρά, αλλά μάλλον αδύνατα.

Ολόκληρο το “λαμέλο” μπορεί να επηρεαστεί και κυρίως εάν τα σημάδια καψίματος δεν διανέμονται τακτικά στην περίμετρο του συλλέκτη.

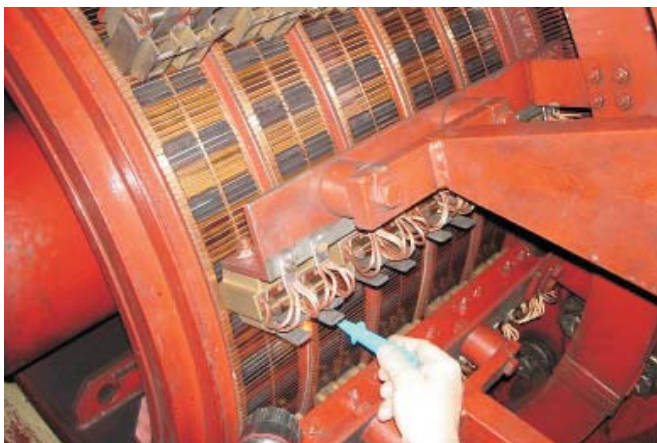
Broken commutator lead

Χαλαρές ή συνδέσεις υψηλής αντίστασης μεταξύ του επαγωγίμου τυλίγματος και των “λαμέλων” του συλλέκτη προκαλούν σημάδια καψίματος, ξεκινώντας απ’ ευθείας από το “λαμέλο” δίπλα στο τμήμα του σπασμένου οδηγού.

Η επαφή μεταξύ ψήκτρας και συλλέκτη χειροτερεύει και ολόκληρος ο συλλέκτης παρουσιάζει όλο και περισσότερα σημάδια καψίματος. Σε προχωρημένο στάδιο επίπεδες κηλίδες και σημάδια καψίματος θα εμφανίζονται, τακτικά κατανεμημένα γύρω από την περίμετρο του συλλέκτη.

Ενιαία “λαμέλα” με κακό σχηματισμό “πατίνας”, λόγω της μειωμένης ροής του ρεύματος είναι ενδεικτικά, σπασμένων οδηγών συλλέκτη.

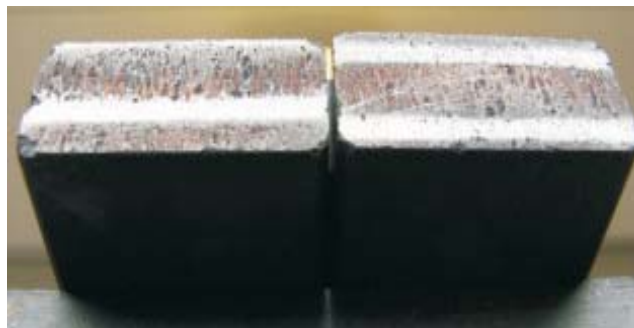
Ένα υποπροϊόν των κακών συνθηκών εναλλαγής ρεύματος είναι μια ειδική σήμανση στην επιφάνεια επαφής της ψήκτρας.

Η επιφάνεια επαφής χωρίζεται σε ζώνες, κατά πλάτος ενός “λαμέλου”.

Αυτό το φαινόμενο προκαλείται από την ασυνήθιστα υψηλή πυκνότητα ρεύματος σε περιοχές της επιφάνειας επαφής κατά τη διάρκεια ειδικών φάσεων της διαδικασίας εναλλαγής ρεύματος.

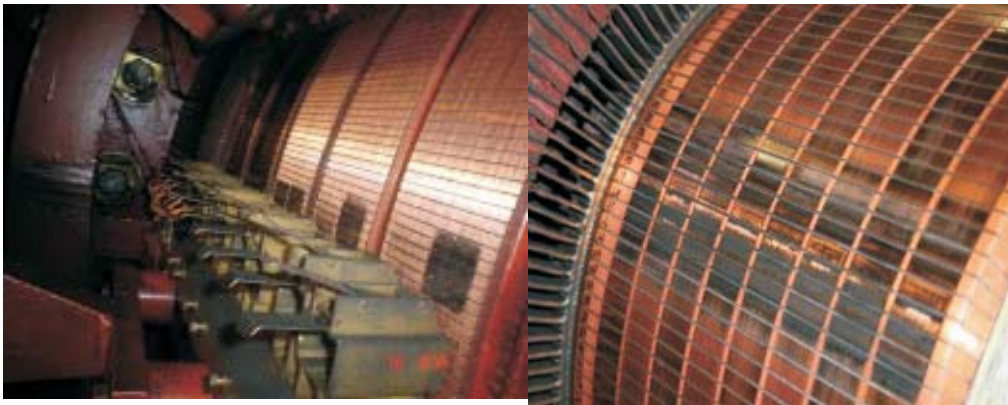
Κατά τη διάρκεια της αναστολής λειτουργίας τους, οι κινητήρες DC μπορούν να φορτώνονται μόνο για περιορισμένο χρονικό διάστημα για την αποφυγή ζημιών του συλλέκτη. Στο διάστημα συνεχούς λειτουργίας του κινητήρα, συνίσταται η διάρκεια της υπερφόρτωσης 100% έως 20 δευτερόλεπτα το μέγιστο.

Θα πρέπει να θεωρείται, ότι η στασιμότητα του φορτίου στην ίδια θέση του ρότορα π.χ. στην περίπτωση της επανεκκίνησης μπλοκαρισμένων extruders κλπ., μπορεί να επαναληφθεί μόνο εάν ο συλλέκτης και ο σπλισμός ψύχονται επαρκώς.

Λόγω των υψηλών θερμοκρασιών σε τοπικό επίπεδο, σε περίπτωση ανεπίτρεπτης στάσης φορτίου, ο χαλκός του “λαμέλου” του συλλέκτη θα μαλακώσει και θα αλλάξει η δομή του μόνιμα. Έτσι επίπεδες κηλίδες και έκτος οβαλότητας θα εμφανιστούν κατά τη λειτουργία.

Τα “λαμέλα” του συλλέκτη θα επεκταθούν. Λόγω της πίεσης στο εσωτερικό του συλλέκτη δεν θα επανέλθουν πίσω στην αρχική τους θέση, ενώ ψύχονται. Αυτό προκαλεί, επίσης έκτος οβαλότητα, δονήσεις στην ψήκτρα και περαιτέρω επακόλουθα.

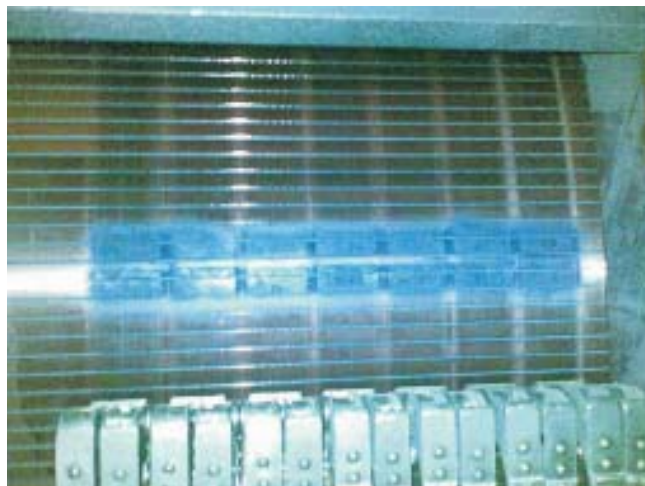
Μια συγκεκριμένη μορφή θολούρας εμφανίζεται στην επιφάνεια του συλλέκτη κατά τη διάρκεια του τερματισμού, ο συνδυασμός ψήκτρας / συλλέκτη θα δημιουργήσει ένα γαλβανικό στοιχείο λόγω της υψηλής υγρασίας.

Για να αποφευχθεί ο σχηματισμός αυτών των θολωμάτων συνιστάται θερμά να σηκωθούν οι ψήκτρες ή να τοποθετηθεί ένα μονωτικό “μαξιλάρι” κάτω από την επιφάνεια επαφής της ψήκτρας στη διάρκεια μακράς διακοπής ή για παράδειγμα σε περίπτωση θαλάσσιας μεταφοράς νέων κινητήρων.
