## Τεχνικές Πληροφορίες

### Ίχνη καψίματος στην επιφάνεια του συλλέκτη

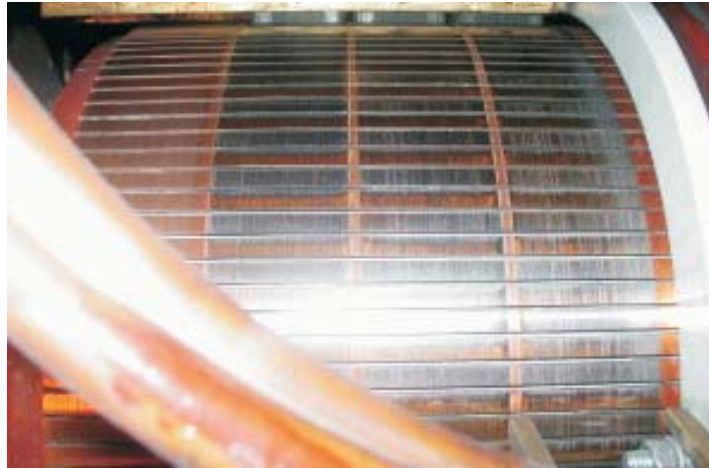
Χαλαρές ή συνδέσεις υψηλής αντίστασης μεταξύ του επαγωγίμου τυλίγματος και των “λαμέλων” του συλλέκτη προκαλούν σημάδια καψίματος, ξεκινώντας απ’ ευθείας από το “λαμέλο” δίπλα στο τμήμα του σπασμένου οδηγού.

Η επαφή μεταξύ ψήκτρας και συλλέκτη χειροτερεύει και ολόκληρος ο συλλέκτης παρουσιάζει όλο και περισσότερα σημάδια καψίματος. Σε προχωρημένο στάδιο επίπεδες κηλίδες και σημάδια καψίματος θα εμφανίζονται, τακτικά κατανεμημένα γύρω από την περίμετρο του συλλέκτη.

Ενιαία “λαμέλα” με κακό σχηματισμό “πατίνας”, λόγω της μειωμένης ροής του ρεύματος είναι ενδεικτικά, σπασμένων οδηγών συλλέκτη.
